Monitoring der Faunabrücke Imberg (BAB 8) in Baden-Württemberg

Projektbericht

Projektbericht
(2020-2022)

Standort: westlich Ulm; Bündelung BAB 8 mit ICE-Trasse; Bauwerksnummer: 7525 701

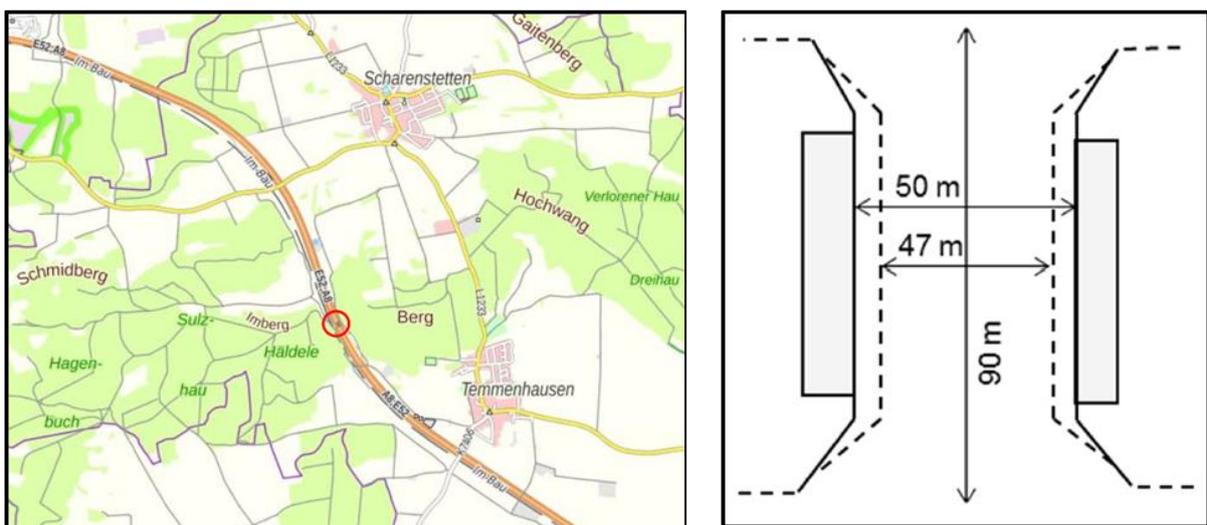
Abbildung 1: Lage der Faunabrücke Imberg (links) und Dimensionierung (rechts).

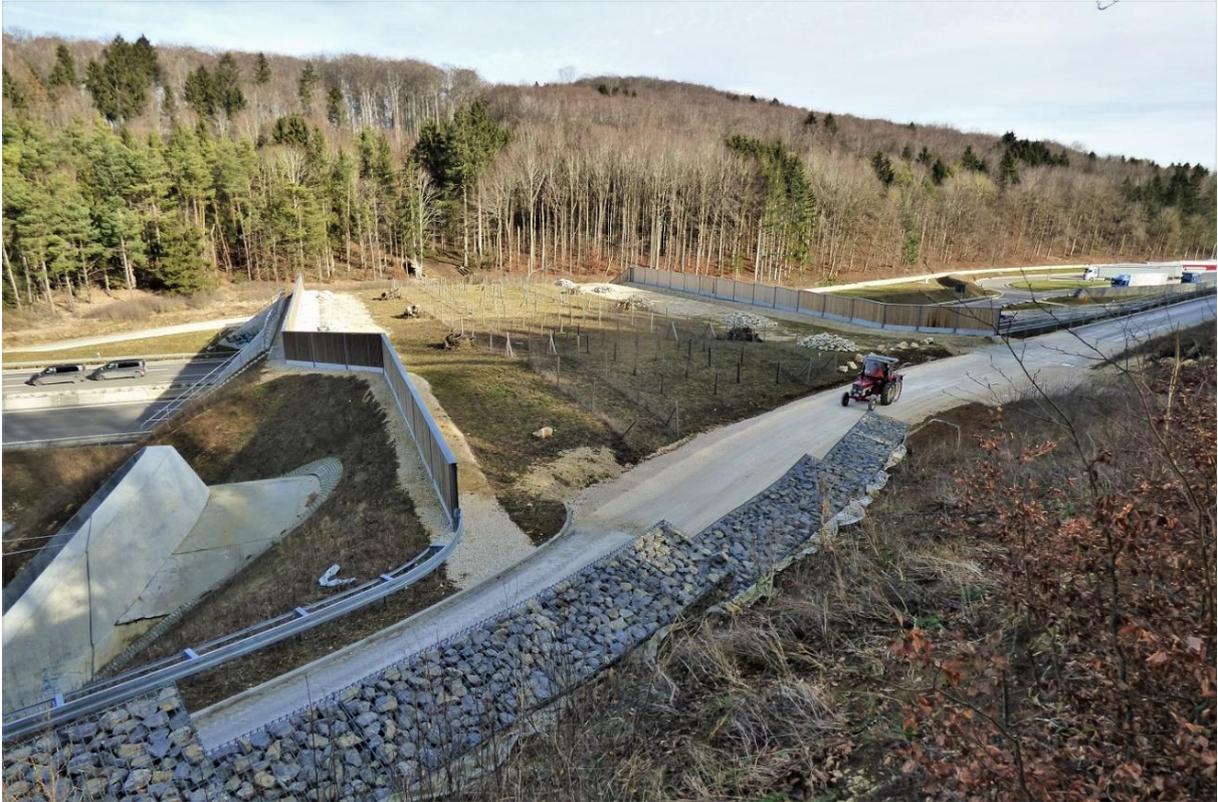
Abbildung 2: Blick auf die Faunabrücke Imberg von Westen oberhalb der Gabionenwand. Mittig auf dem Bauwerk ist ein Gras- und Krautflur gesät mit eingezäunten Pflanzungen. Die Seitenstreifen hin zu den Irritationsschutzwänden bestehen aus Kies und Sand und sind nicht bepflanzt. Aufnahmedatum 31.03.2020.

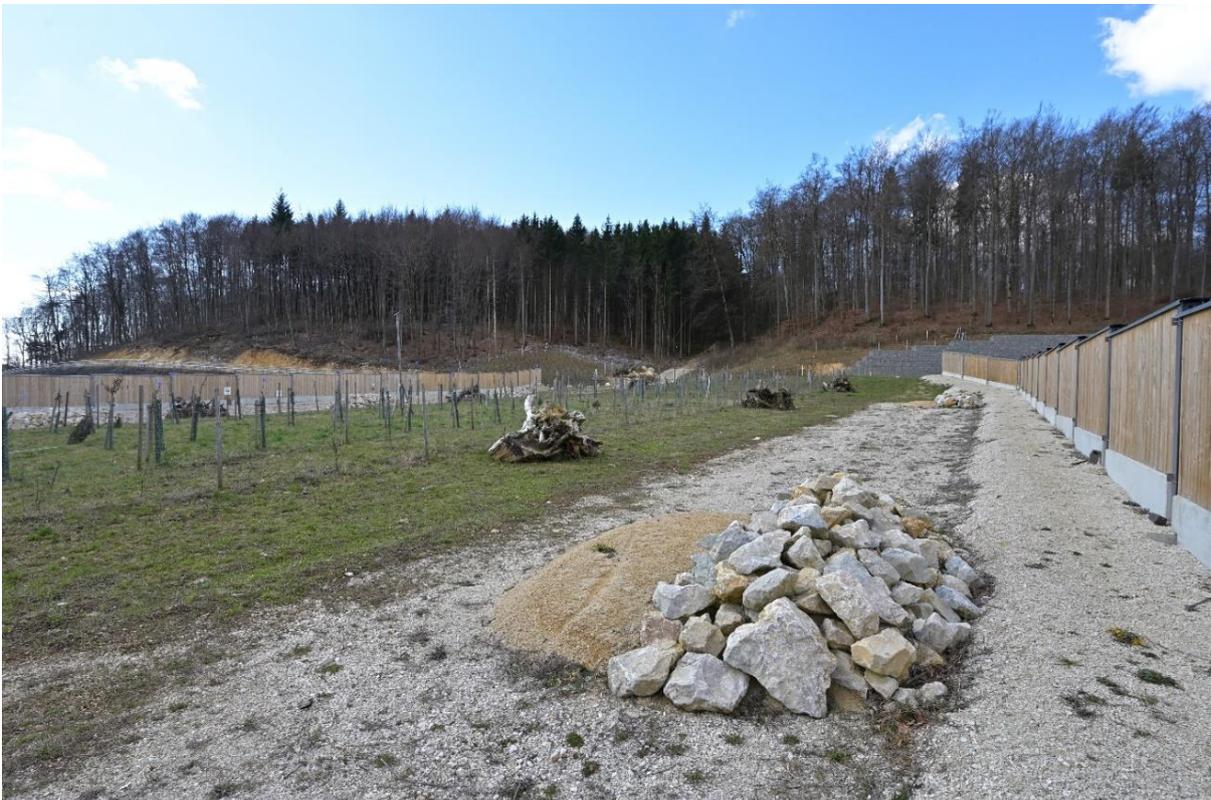
Abbildung 3: Auf dem Bauwerk mit Blick nach Westen. Zu sehen sind mehrere Totholzhäufen, sowie Steinhäufen, die kleineren Säugern und Reptilien als Versteckmöglichkeiten dienen können. In der Mitte des Bauwerks sind die eingezäunten Pflanzungen zu erkennen. Aufnahmedatum 31.03.2020.

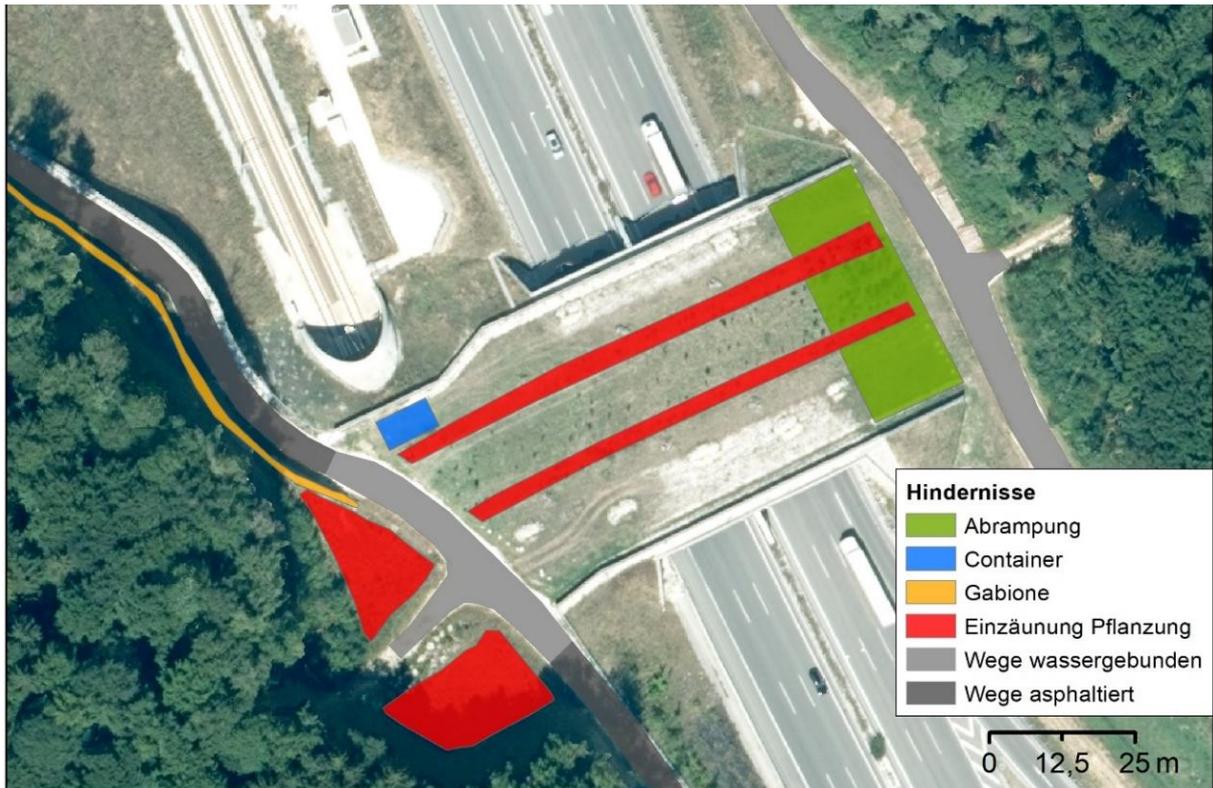
Beschreibung: Das Bauwerk ist am Hang gelegen, jedoch schlecht an den umliegenden Wald angebunden. Zwischen Wald und Brücke befinden sich auf beiden Seiten Verkehrswege, die eine direkte Verbindung verhindern. Auf der Seite in Fahrtrichtung Ulm befindet sich des Weiteren eine abgestufte Gabionenwand. Über die gesamte Brücke sind Lebensraumelemente und Kleinstrukturen wie Gehölzhaufen und Wurzelteller verteilt. Die Gehölzpflanzungen, die auf der Brücke verteilt sind, wurden eingezäunt. Auf der Brückenseite in Fahrtrichtung Stuttgart befindet sich eine steile Abrampung (Abbildung 4).

Abbildung 4: Zu Beginn des Monitorings festgestellte Einrichtungen auf und neben der Faunabrücke Imberg, die Tierbewegungen stark beeinflussen. Die Ostseite des Bauwerks schließt an das Umfeld mit einer steilen Abrampung an. An der Nordwestseite der Brücke ist der angrenzende Wald durch eine hohe Gabionenwand vom Weg getrennt. An der Westseite der Brücke sowie in längsverlaufenden Mittelstreifen sind Pflanzungen eingezäunt (Abgrenzung nicht lagegenau). Zu Beginn des Monitorings 2020 stand auf der Brücke ein Container mit Löschwasser und der östliche Zugangsbereich war durch einen Bauzaun zum Teil abgesperrt.

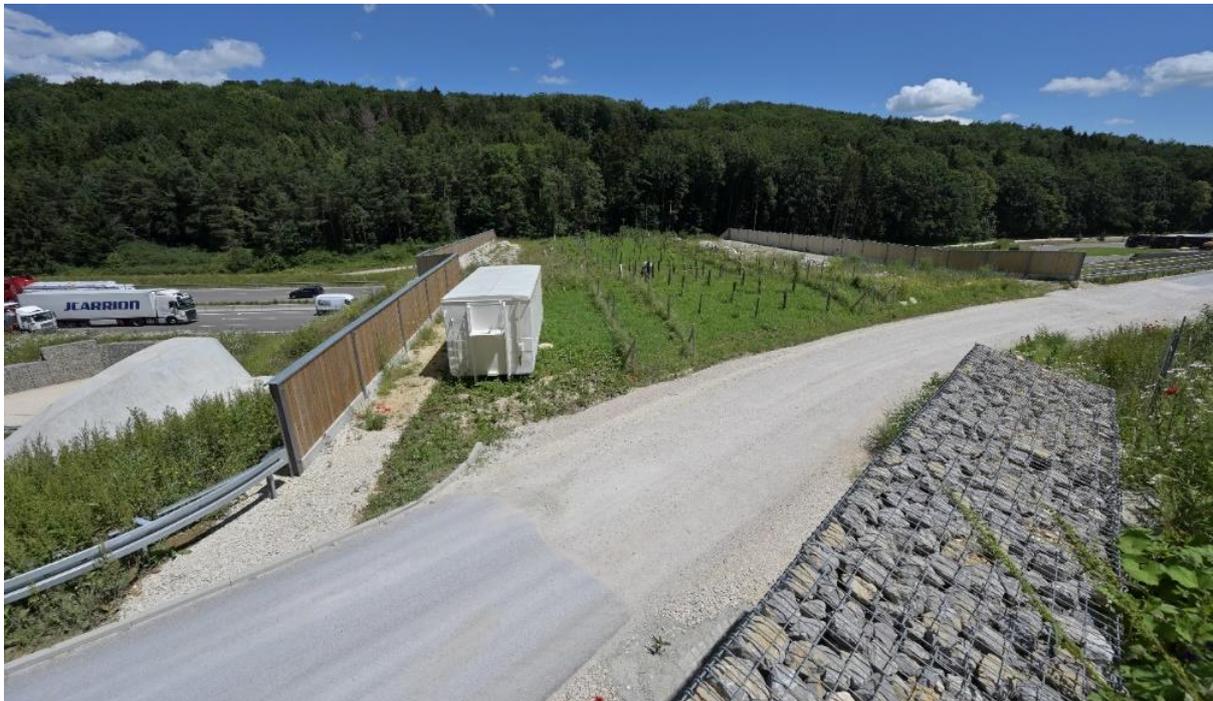
Abbildung 5: Blick von Westen auf die Grünbrücke. Auf der Grünbrücke ist der Container zu sehen, der während der Bauphase als Wasserspeicher diente. Im Vordergrund ist ein Teilstück der Gabionenwand zu sehen und der Übergang der asphaltierten Wegeführung zur wassergebundenen Decke zu sehen. Aufnahmedatum: 01.07.2020.

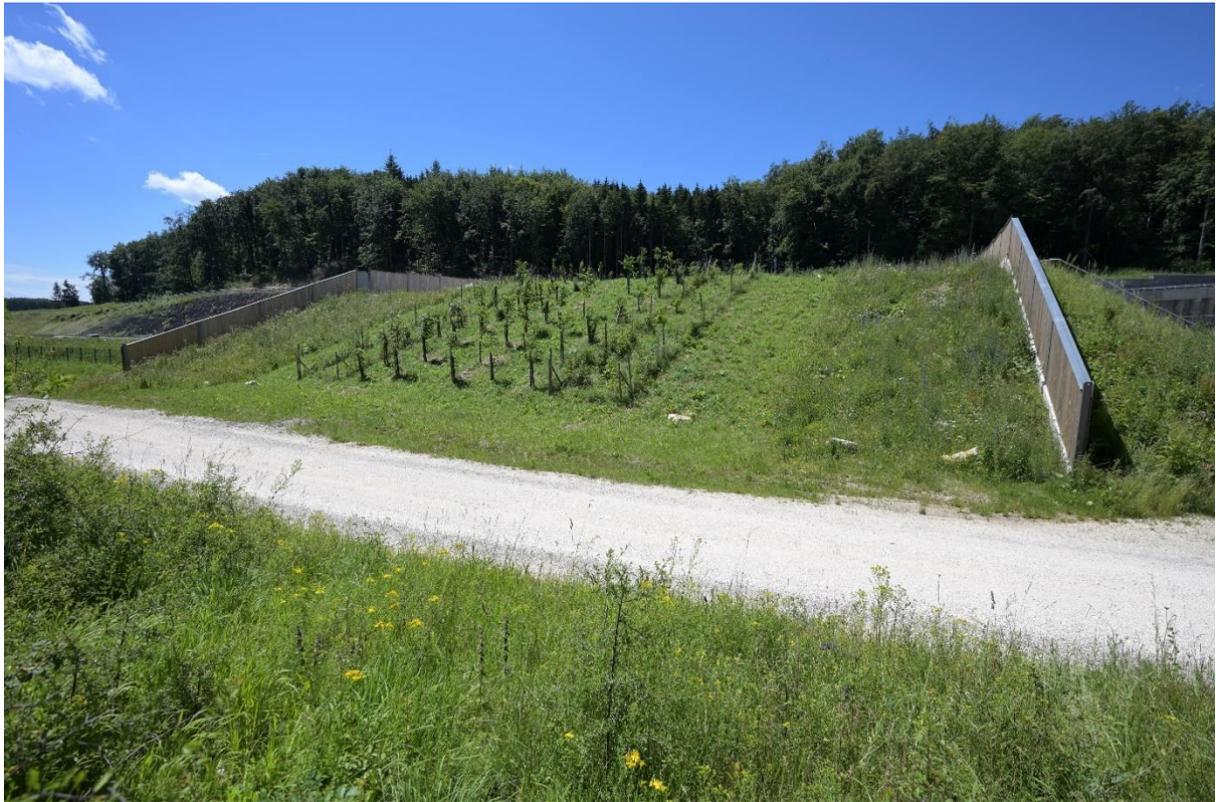
Abbildung 6: Blick von Osten auf die Grünbrücke mit der Abrampung und den Pflanzungen. Aufnahmedatum: 01.07.2020.

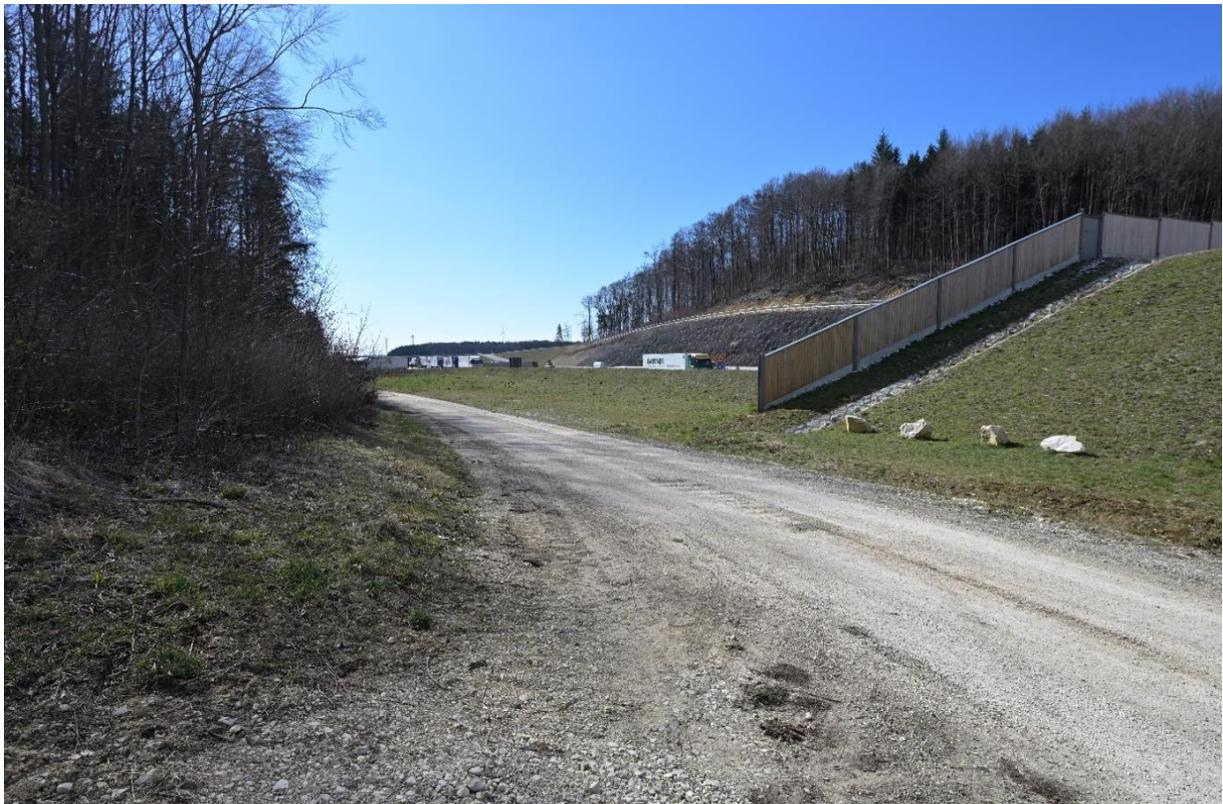
Abbildung 7: Detailblick von Osten auf die Grünbrücke und das Ende der Abrampung zur deutlichen Darstellung des Winkels. Aufnahmedatum: 31.03.2020.

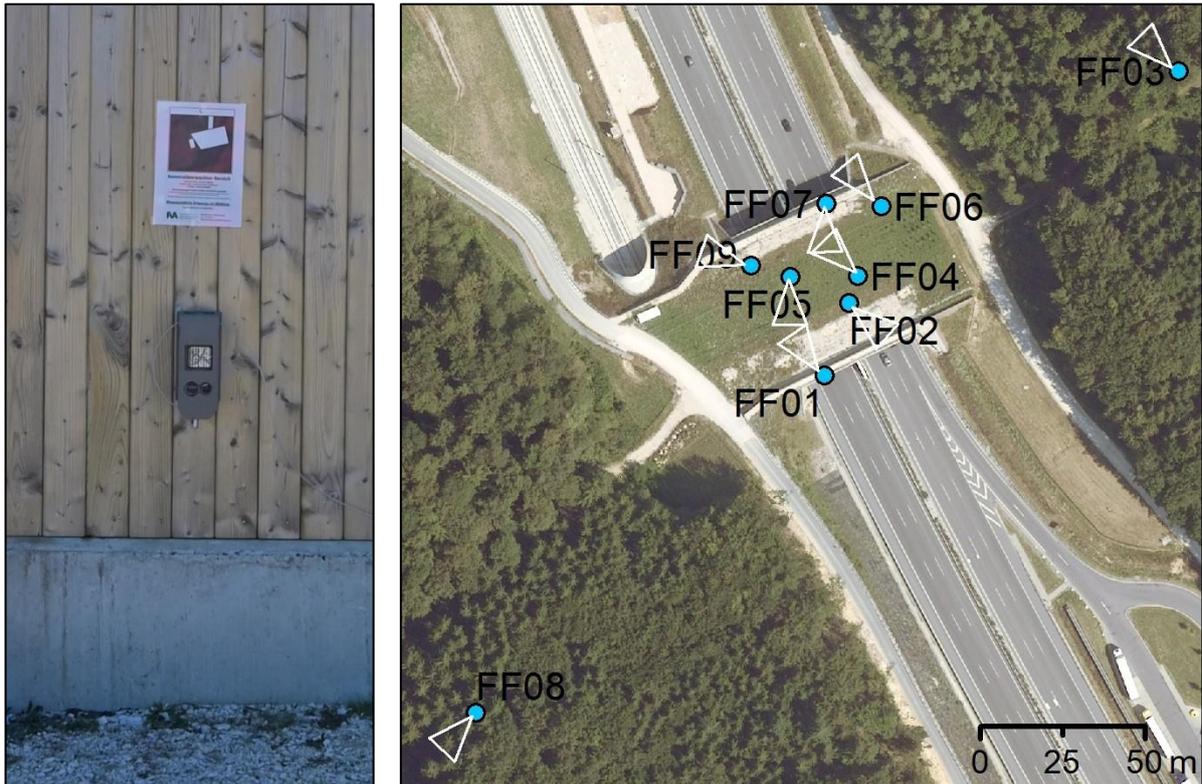
Acht Fotofallen wurden am Standort Imberg installiert (Abbildung 8, rechts). Zur Inbetriebnahme wurden der Standort und die Ausrichtung jeder Fotofalle mit GPS auf dem Bauwerk eingemessen. Sechs der acht Fotofallen wurden in verschiedenen Bereichen der Brücke angebracht, um das gesamte Bauwerk möglichst gut abzudecken. Jeweils eine Fotofalle wurde im angrenzenden Wald auf der Ost- bzw. der Westseite der Faunabrücke installiert (FF03 & FF08).

Abbildung 8: Fotofalle der Marke Cuddeback G- Modell befestigt an der Irritationsschutzwand der Faunabrücke Imberg (links). Entsprechend der Datenschutzverordnung wurde mit Hinweistafeln auf die anwesenden Fotofallen mit entsprechenden Informationen zum Projekt hingewiesen. Fotofallenstandorte auf und um die Faunabrücke Imberg (rechts). Geobasisdaten © LGL, www.lgl-bw.de.

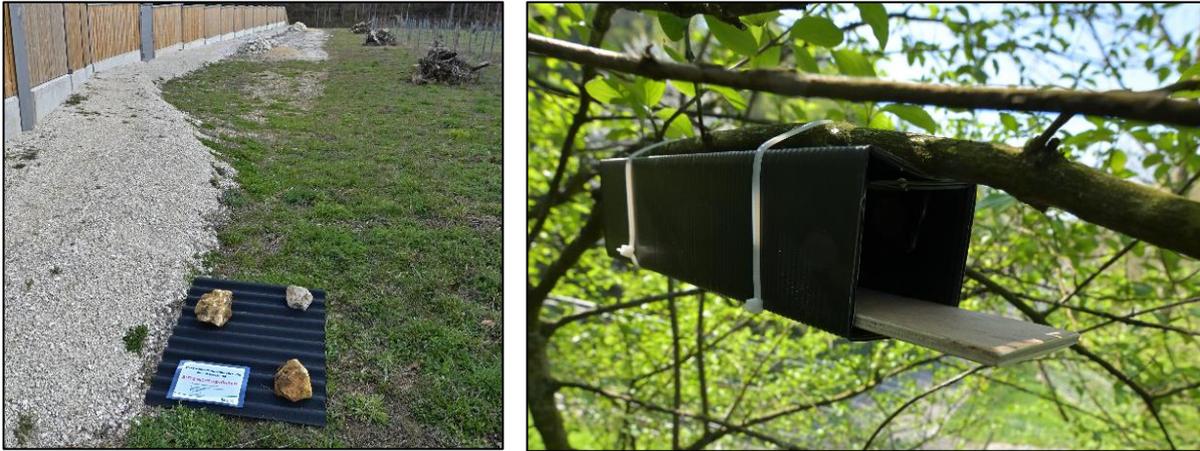
Für den Nachweis der Nutzung der Faunabrücke durch Reptilien wurden in Ergänzung zur direkten Beobachtungen sogenannte „Schlangenbleche“ verwendet (Abbildung 9, links). Dabei handelt es sich um Platten aus Bitumen oder Metall, die auf den Boden gelegt werden und durch die Absorption von Wärme Reptilien anlocken (Mutz & Glandt 2004; Hachtel et al. 2009).

Die eingesetzten Tubes bestehen aus einer quadratisch geformten, doppelwandigen Kunststoffplatte mit einem Innenquerschnitt von 58 x 58 mm und einer Länge von 250 mm. Darin befindet sich eine Holzplatte, die am hinteren Ende mit einem aufsitzenden Holzblock die Röhre versperrt und am vorderen Ende 50 mm über den Eingang hinausragt, um den Zugang für die Tiere zu erleichtern. Diese werden in dichten Gehölzstrukturen unter horizontalen Ästen aufgehängt und mit Kabelbindern befestigt (Abbildung 9, rechts).

Abbildung 9: Bitumenwellpappe als „Schlangenblech“ (links) und Haselmaus-Tube im Geäst (rechts).

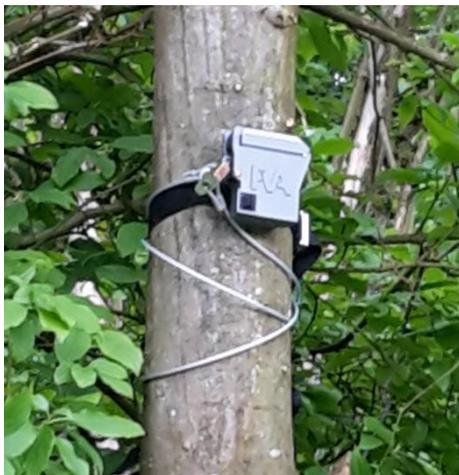
Abbildung 10: Audiorekorder der Marke AudioMoth zum Nachweis von Fledermäusen (Symbolische Abbildung).

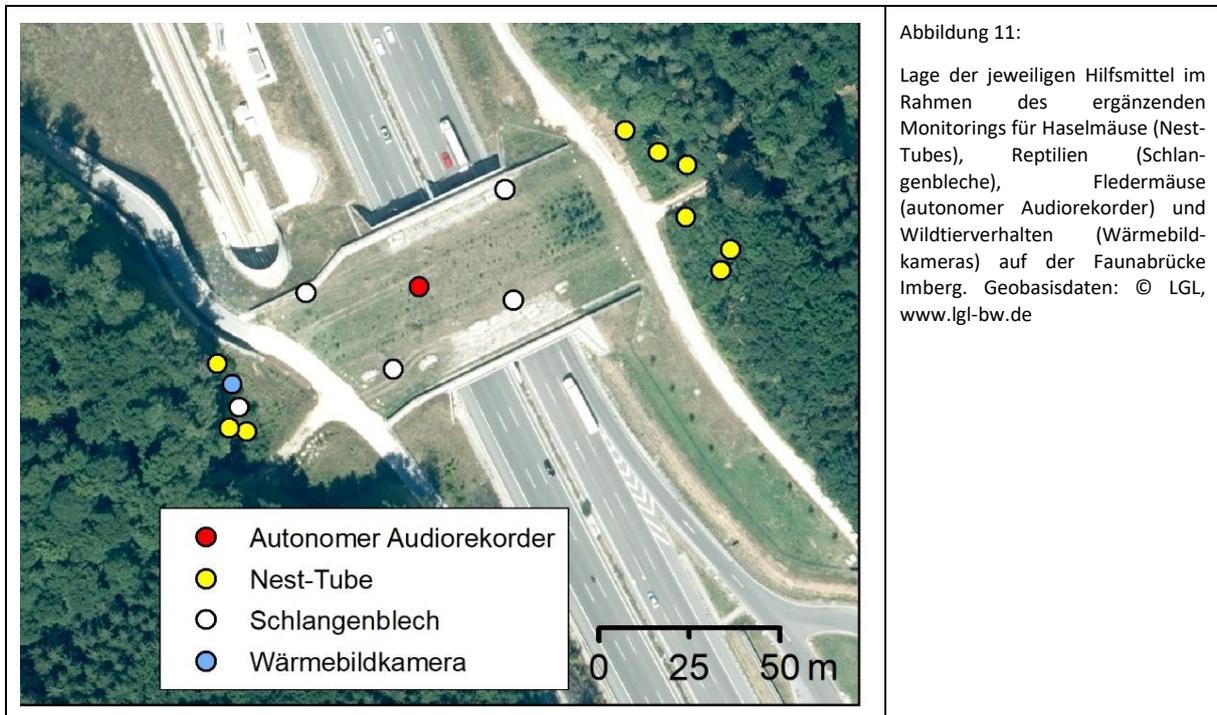
Zu Beginn der Untersuchung im April 2020 wurden fünf 0,8 m² große Schlangenbleche aus Bitumenwellpappe an der Faunabrücke Imberg ausgebracht (Abbildung 11). Vier verteilten sich auf dem Bauwerk und eins wurde am westlichen Waldrand der Brücke platziert.

Da auf der Faunabrücke Imberg Gehölze erst angepflanzt wurden und noch nicht linear durchgängig waren, wurden 2020 zunächst keine Tubes ausgebracht. Um dennoch ein potentielles Haselmausvorkommen im Gebiet der Faunabrücke nachzuweisen, wurden dann im März 2021 insgesamt neun Nest-Tubes in den Sträuchern an den Waldrändern des Bauwerks ausgebracht. Davon befanden sich sechs am östlichen und drei Tubes am westlichen Waldrand (Abbildung 11)

Abbildung 11:
Lage der jeweiligen Hilfsmittel im Rahmen des ergänzenden Monitorings für Haselmäuse (Nest-Tubes), Reptilien (Schlangenbleche), Fledermäuse (autonomer Audiorekorder) und Wildtierverhalten (Wärmebildkameras) auf der Faunabrücke Imberg. Geobasisdaten: © LGL, www.lgl-bw.de

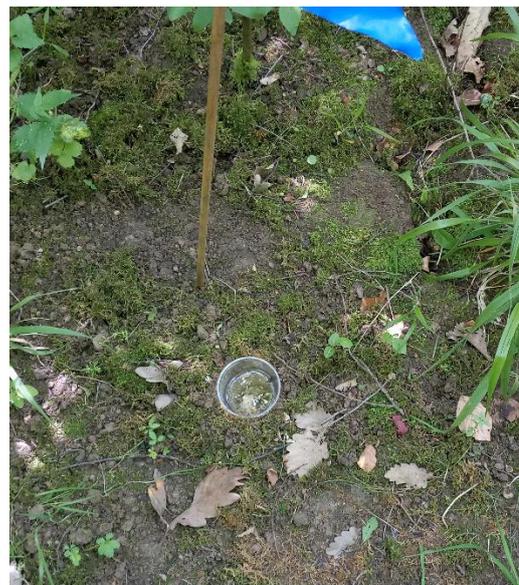
Abbildung 12: Becherfalle in der Umgebung der Faunabrücke Imberg. Um die Standorte der Fallen wieder zu finden, wurden sie mit Fähnchen markiert.

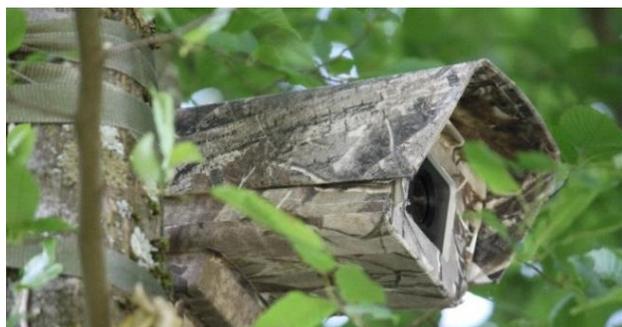
Abbildung 14: Wärmebildkamera Q 1941-E an einem Baum befestigt.

Wärmebildkamera hatte den Vorteil, dass keine Lichtquellen während der Nacht notwendig waren und in den Videos der verwendeten Wärmebildkamera keine personenbezogenen Daten abgeleitet werden konnten. Die Kamera wurde mit Tarnfarben-Klebeband versehen und mit Hilfe von Spanngurten an einem Baum im Bereich der Faunabrücke befestigt (Abbildung 14).

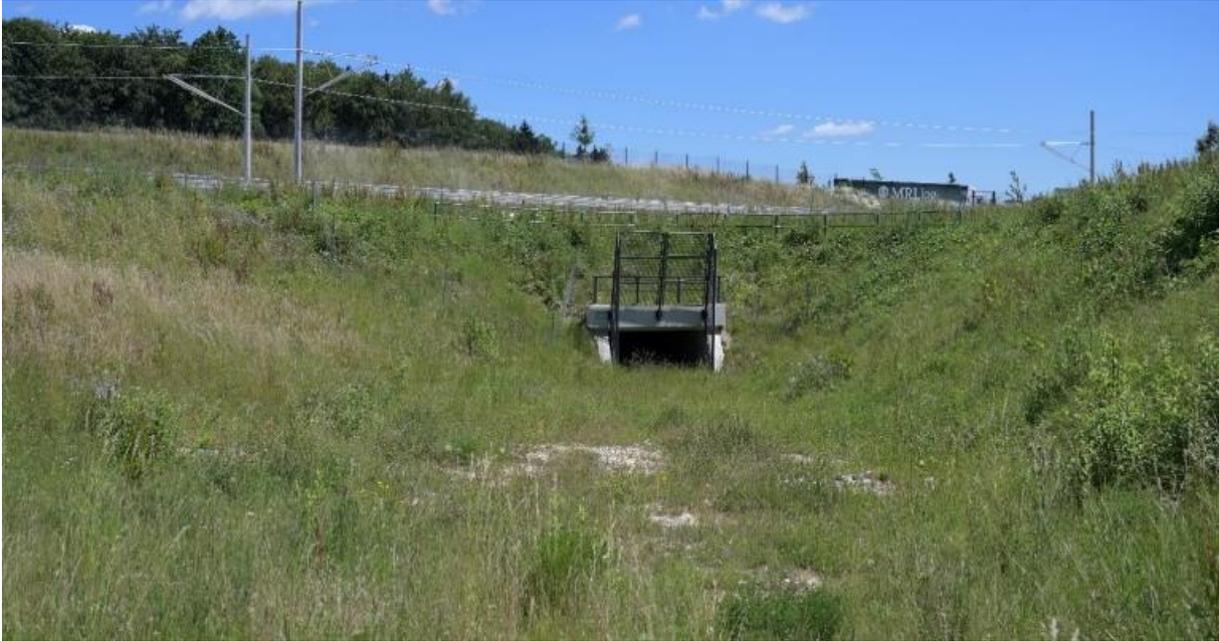
Abbildung 15: Eingang des Fledermausdurchlasses Wanneweg auf der Westseite der Autobahn. Vor dem Eingang liegt eine offene Landschaft mit Böschung an beiden Seiten. Zukünftig soll hier eine Baumreihe als Leitstruktur aufwachsen. Aufnahme am 01.07.2020.

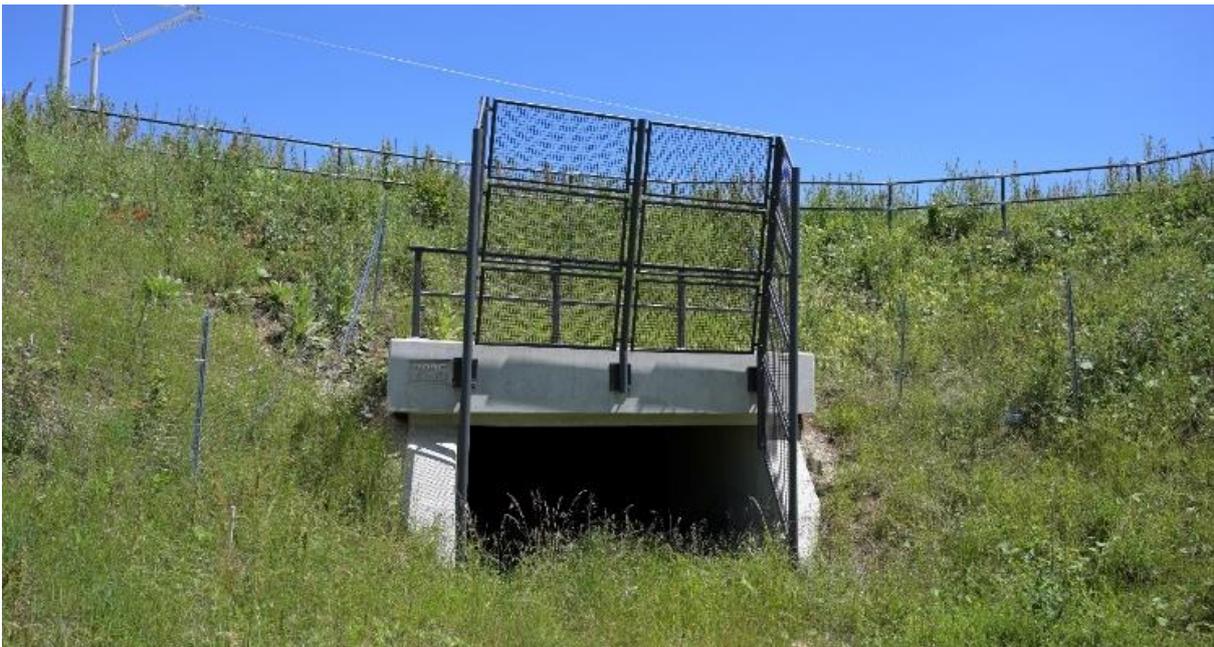
Abbildung 16: Detaildarstellung des West-Eingangs. Aufnahme am 01.07.2020.

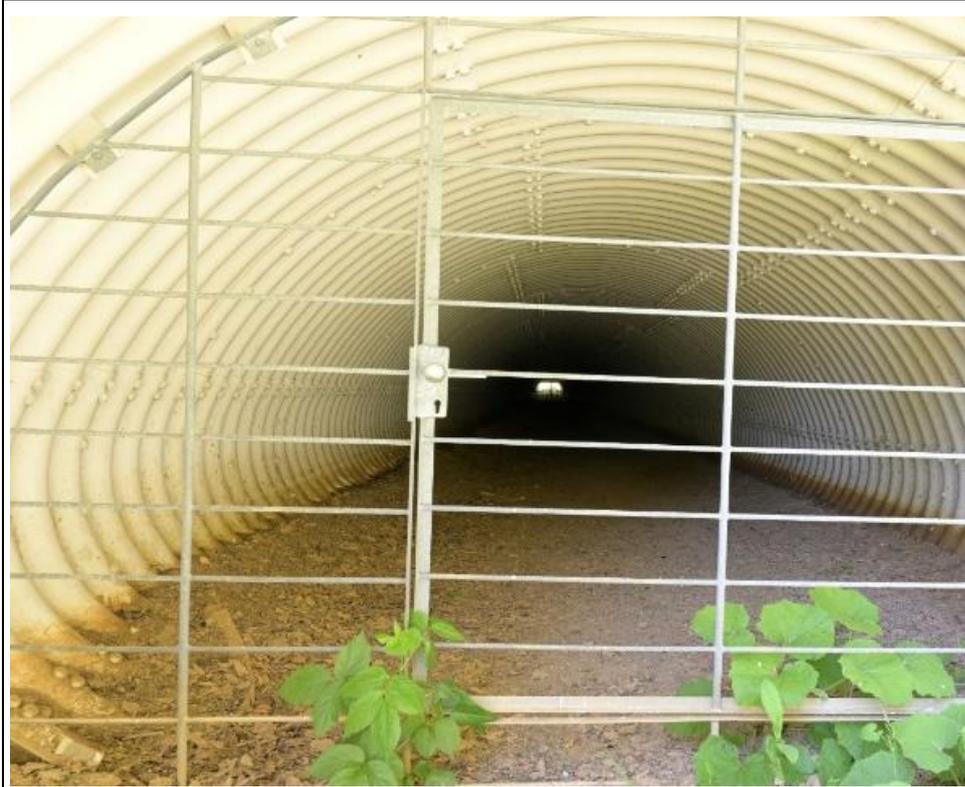
Abbildung 17:
Eingang des Durchlasses auf der Ostseite der Autobahn. Ein Gitter unterbindet die Nutzung des Durchlasses durch Menschen, Fledermäuse können aber passieren. Größere Wildtiere wie Rehe können ebenfalls nicht passieren.
Aufnahmedatum: 01.07.2020.

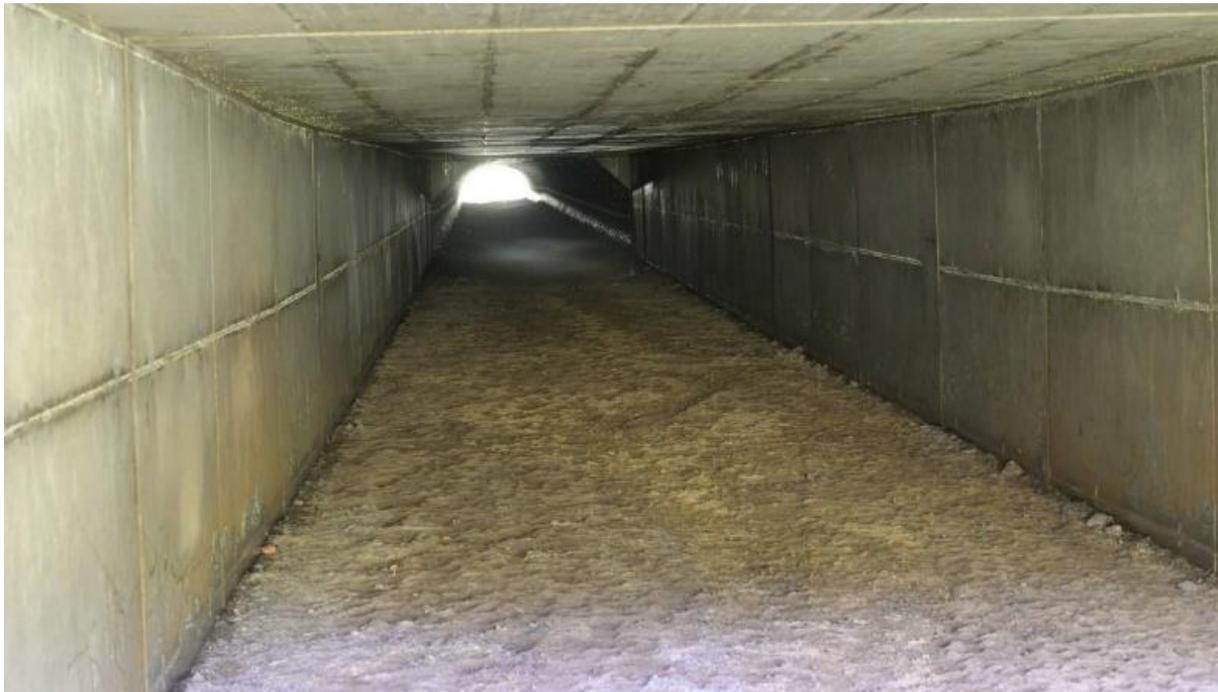
Abbildung 18: Innenansicht des Fledermausdurchlasses; Blick nach Westen. Der Untergrund besteht aus unbefestigtem Erdboden. Das Bauwerk hat eine Länge von 159,50 m und eine lichte Weite von 3,60 m. Die Fertigstellung erfolgte im März 2016.
Aufnahmedatum: 01.07.2020.

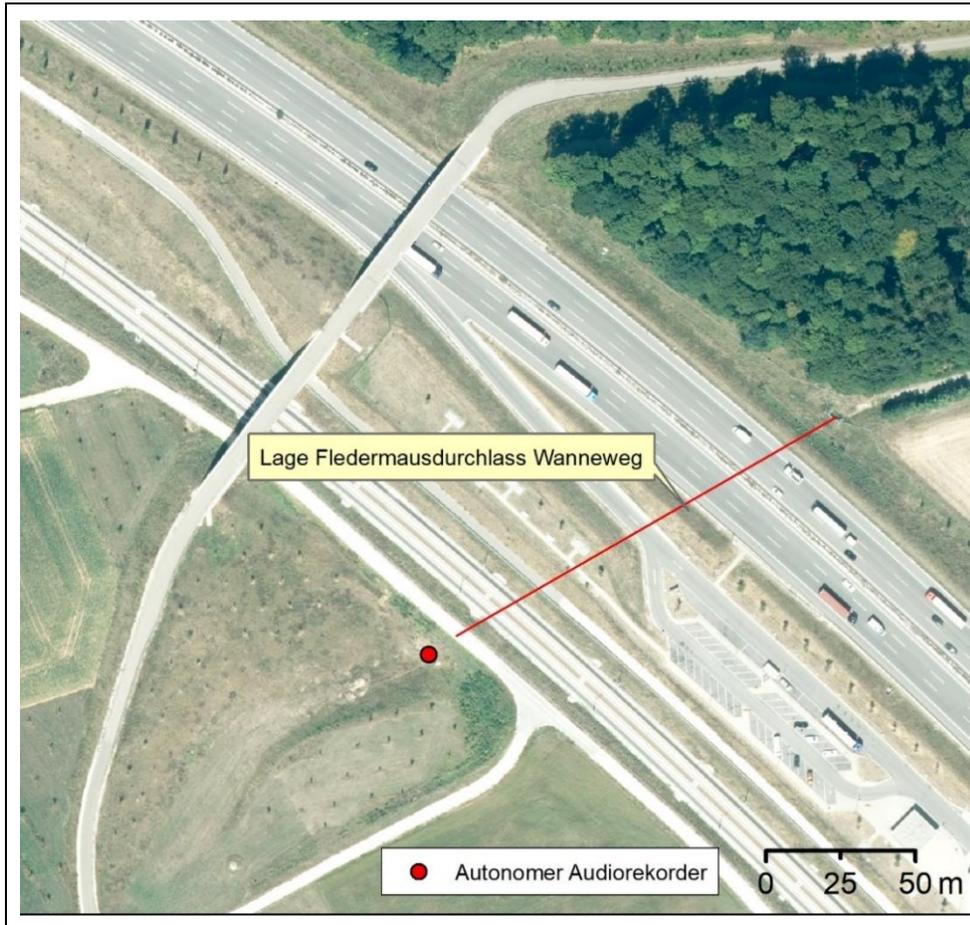
Am Fledermausdurchlass Wanneweg wurde der autonome Audiorekorder für 16 Tage vom 27.05. bis 11.06.2021 an einer Metallstange am westlichen Tunneleingang angebracht (Abbildung 20). Audioaufnahmen wurden täglich jeweils für neun Stunden von 19 Uhr abends bis 4 Uhr morgens dokumentiert. Eine Aufnahme dauerte 120 Sekunden mit Intervallabständen von 600 Sekunden zwischen den Aufnahmen.

Abbildung 20:
Lage des autonomen Audiorekorders am Fledermausdurchlass Wanneweg. Geobasisdaten: © LGL, www.lgl-bw.de.

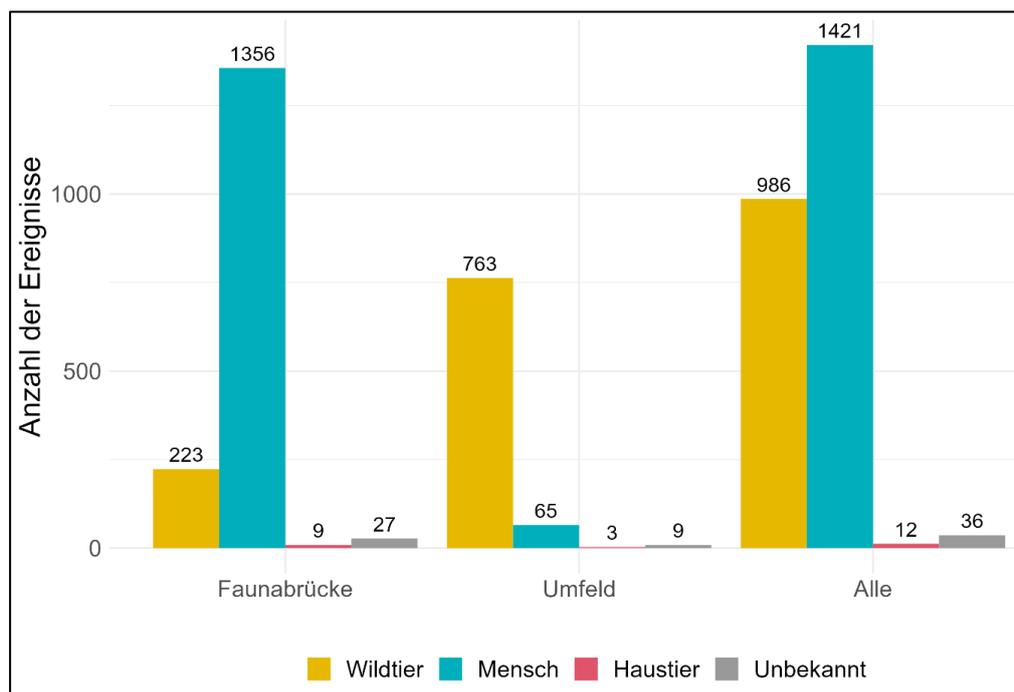
Die an das Bauwerk angrenzenden Waldbereiche (Umfeld) wurden von Menschen nur selten aufgesucht. Dagegen wurden auf der Faunabrücke Imberg Personen um ein Vielfaches häufiger als Wildtiere erfasst (bis zu 5 Personen pro Woche, Standort FF07, gegenüber max. 0,5 Ereignissen von Wildtieren, Standort FF04; s. Tabelle 2 und Abbildung 21). Dabei wurden die unterschiedlichsten Freizeitaktivitäten wie Spazierengehen (teils mit Hund), Nordic Walking, Mountain Biking, Reiten und sogar Moto Cross Fahren beobachtet. Die tatsächlichen Zahlen könnten sogar noch höher liegen, weil einzelne Aufnahmebereiche vermutlich gezielt von Personen umgangen worden sind.

Abbildung 21: Anzahl der Ereignisse des Fotofallenmonitorings getrennt nach Wildtier (gelb), anthropologisch (türkis), Haustier (rot) und unbekanntem Ereignissen (grau) für den Zeitraum Ende März 2020 bis Anfang Mai 2022 für die Faunabrücke Imberg und das Umfeld des Bauwerks, sowie alle Kamerafallen kombiniert.

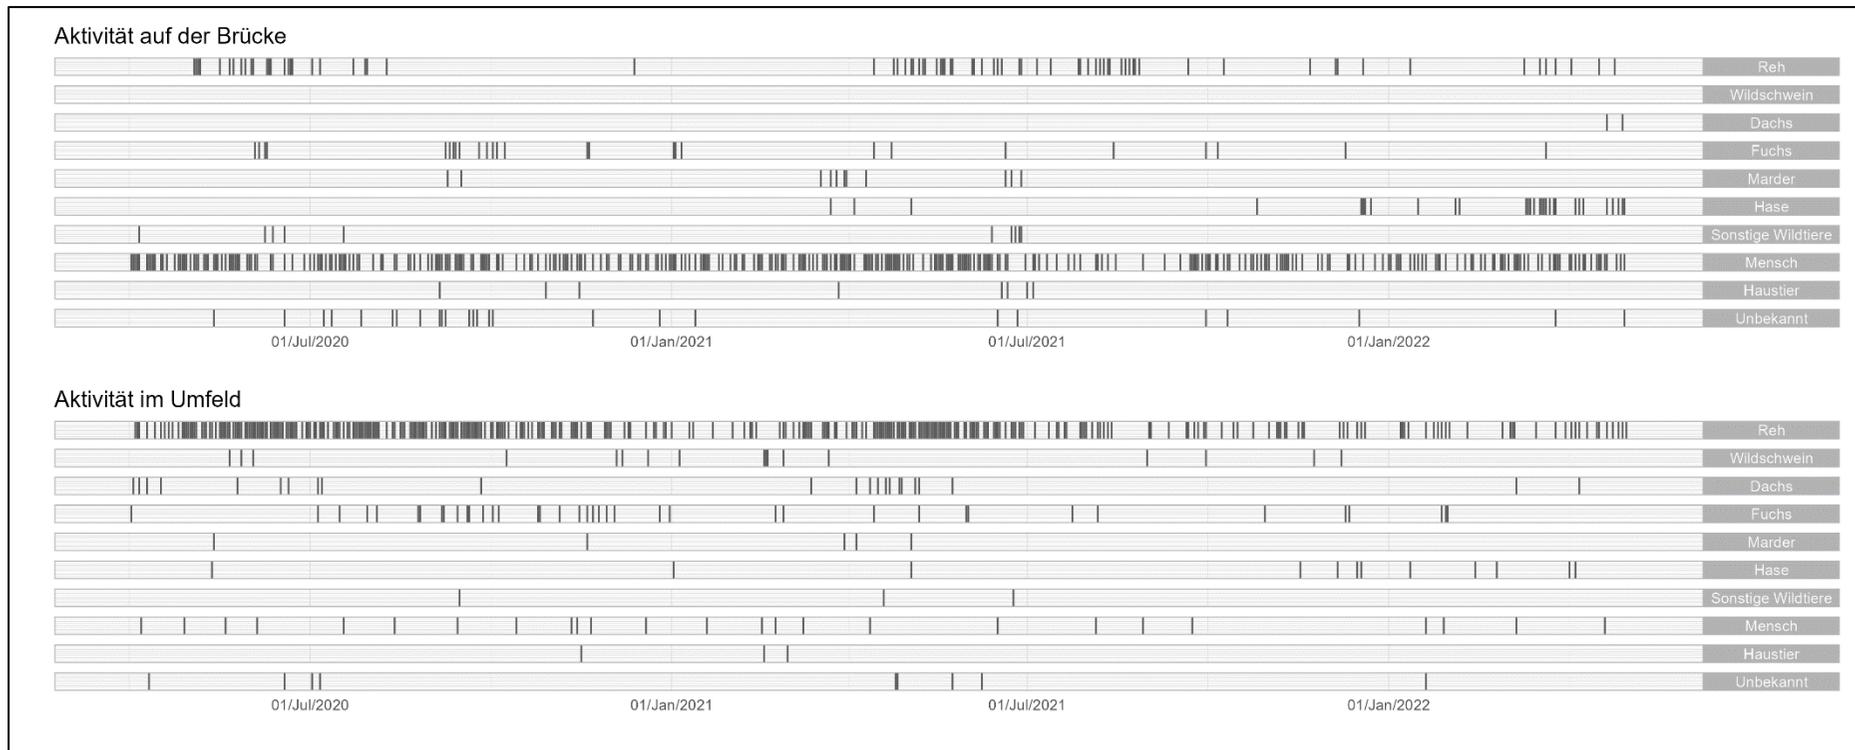
Mit Blick auf den zeitlichen Verlauf in Abbildung 22 zeigt sich, dass im Gegensatz von Wildtieren Personen während des gesamten Untersuchungszeitraums im Grunde dauerhaft auf der Brücke dokumentiert wurden. Rehe wurden vor allem während der Vegetationszeit auf der Brücke nachgewiesen. Die Nutzung der Faunabrücke durch Feldhasen nahm von Beginn zum Ende des Untersuchungszeitraums zu. Zum Ende der zweijährigen Untersuchung wurden erstmals auch Dachse bei der Querung auf der Faunabrücke beobachtet.

Abbildung 22: Nachweise von Wildtieren als auch menschlichen Aktivitäten aus dem Fotofallenmonitoring auf der Faunabrücke Imberg für den Zeitraum Ende März 2020 bis Anfang Mai 2022. Jeder Strich symbolisiert einen Nachweis der Art an dem Tag, unabhängig von der Anzahl der Tiere. Der Vorteil dieser Methode liegt darin, dass direkte Vergleiche unter Wildtierarten als auch unter Querungsbauwerken möglich sind, da zum einen Wildtiere in unterschiedlichen Häufigkeiten auftreten (z.B. Reh vs Dachs) als auch Fotofallen an einem Bauwerk aufgrund ihres Standortes Wildtiere in unterschiedlichen Häufigkeiten dokumentieren. Deutlich zeigt sich die hohe Präsenz von Rehen im Jahresverlauf auf den Fotofallen im Umfeld des Bauwerks im Vergleich zu geringen Nachweisen auf der Brücke mit fehlenden Nachweisen z.B. in den Herbst-, Winter- und Frühjahrsmonaten. Bei menschlichen Aktivitäten zeigt sich dagegen eine hohe Präsenz auf dem Bauwerk im gesamten Zeitraum und seltenen Einzelnachweisen im Umfeld des Bauwerks.

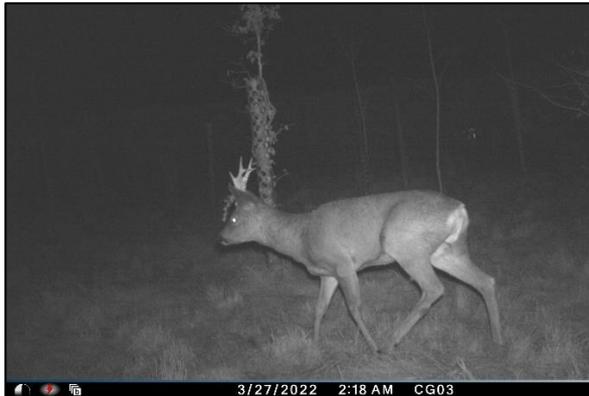
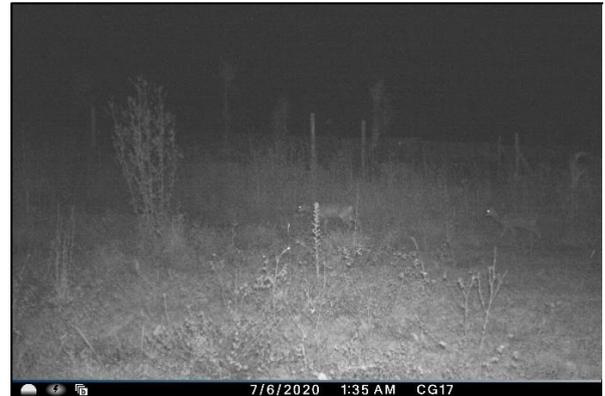
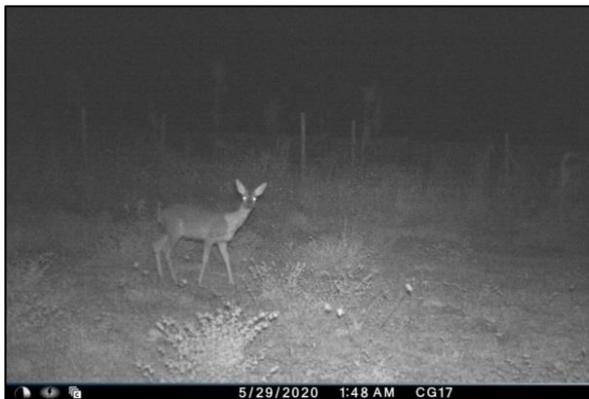
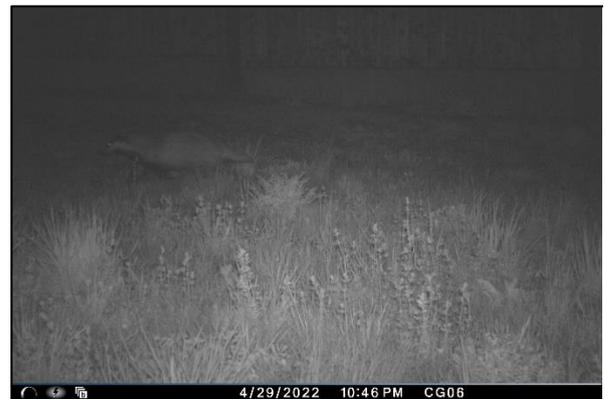
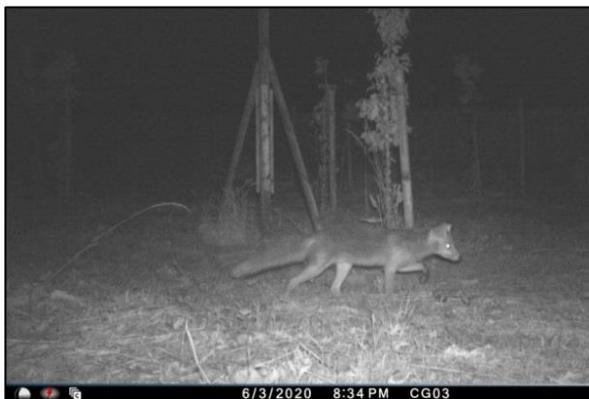
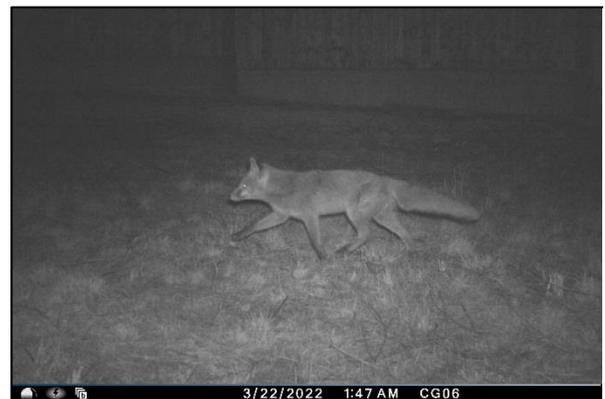
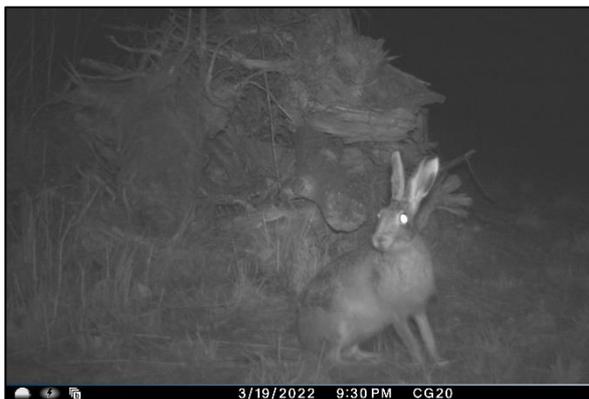
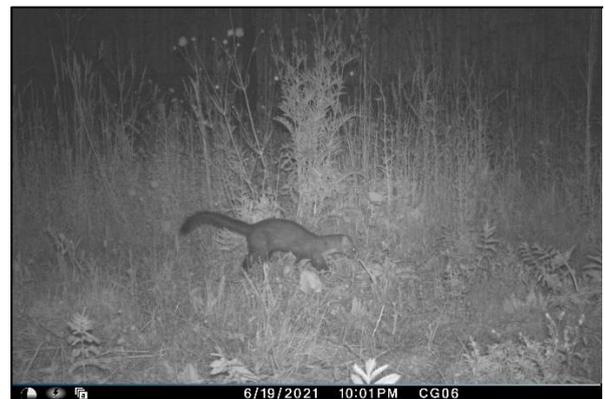
Abbildung 25: Fotofallen-Nachweise von Rehen, Dachs, Füchsen, Hase und Marder (von oben links nach unten rechts) auf der Faunabrücke Imberg.

Ausgewählte Fotofallenbilder von Säugetieren auf der Faunabrücke und in den umliegenden Wäldern zeigen Abbildung 25, sowie Abbildung 26.

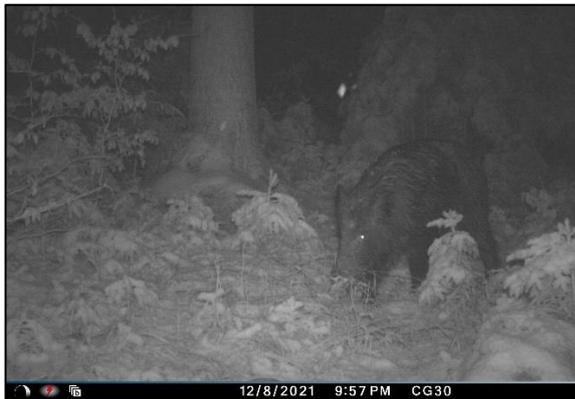
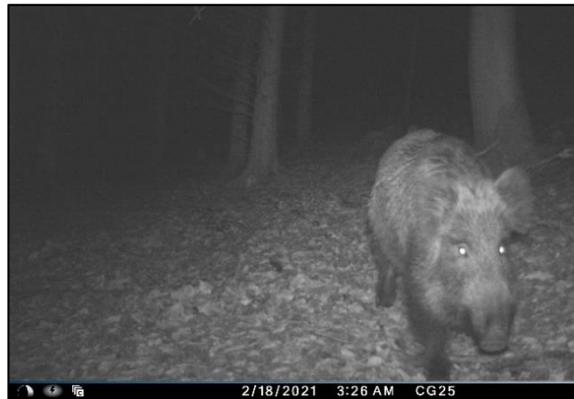
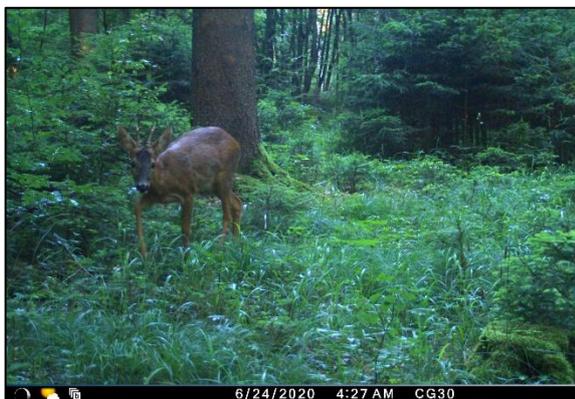
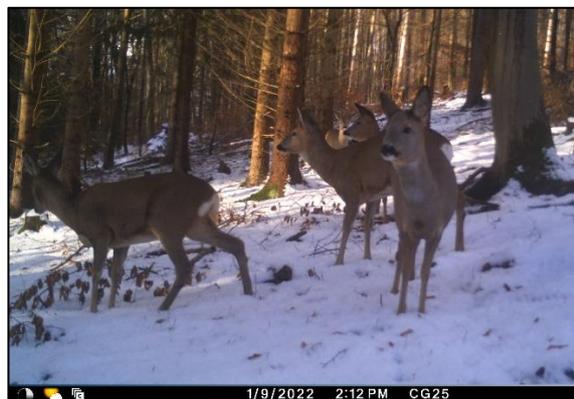
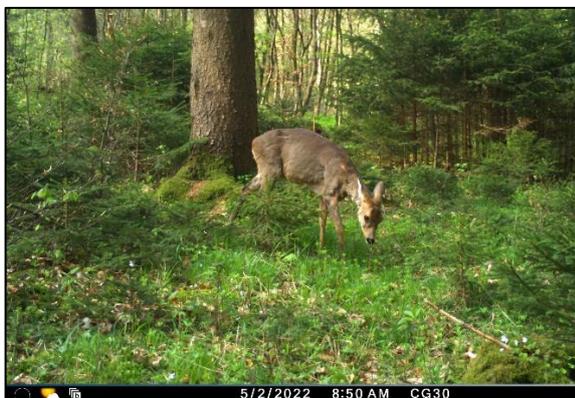
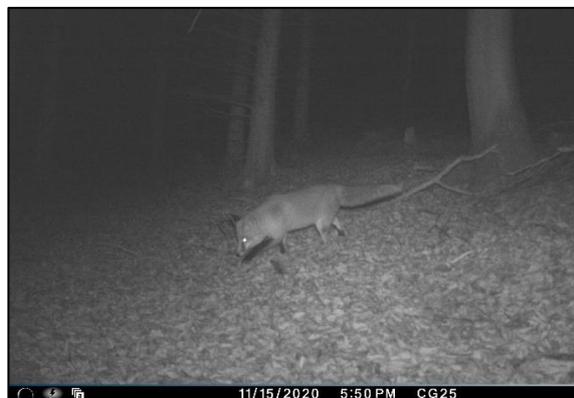
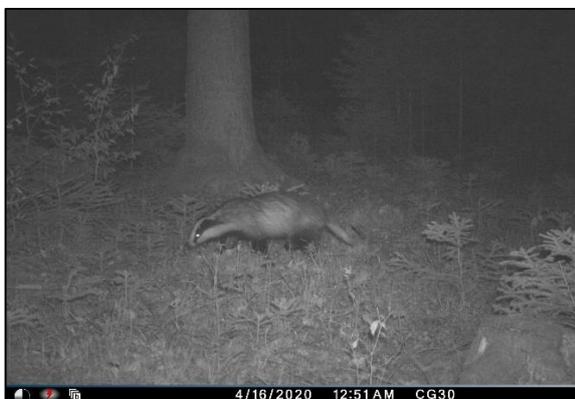
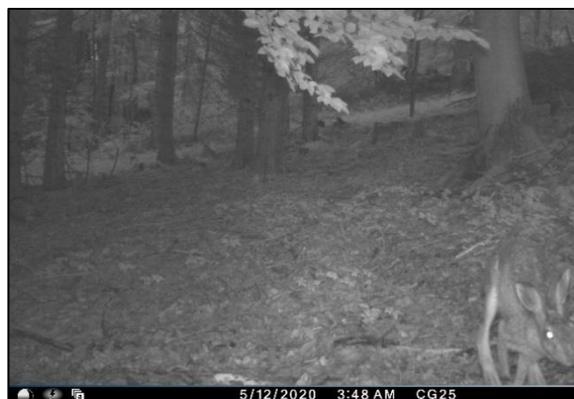
Abbildung 26: Fotofallen-Nachweise von Wildschweinen, Rehen, Fuchs, Dachs und Hase (von oben links nach unten rechts) im Umfeld der Faunabrücke Imberg.

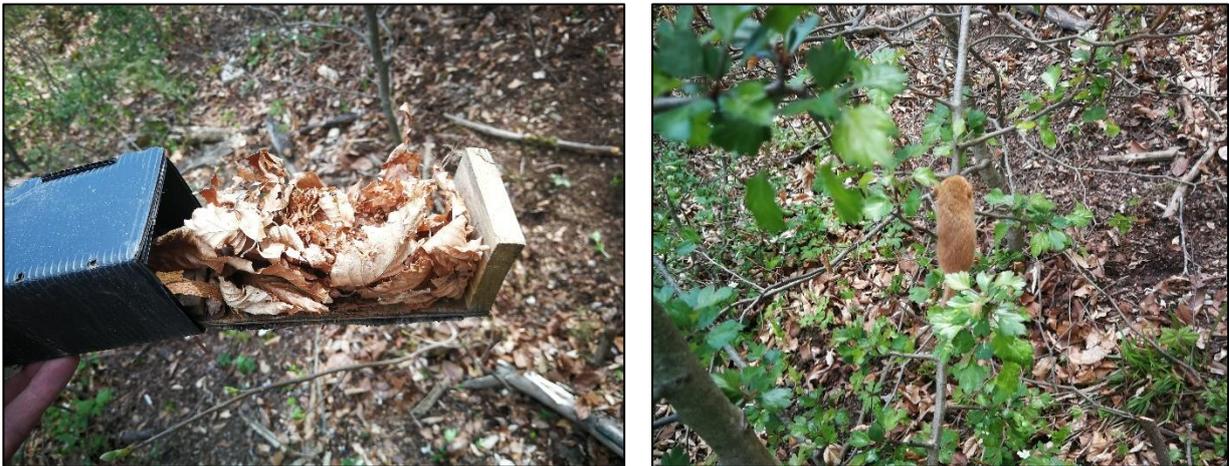
Abbildung 27: Haselmausnest in einer der Niströhren (links) und direkter Nachweis einer Haselmaus (rechts) am westlichen Waldrand der Faunabrücke Imberg.

Bei den Kontrollen der Tubes konnte am 03.05.2022 das Vorkommen von zwei Haselmäusen durch Sichtungen direkt nachgewiesen werden. Innerhalb der Strauchschicht war sowohl am östlichen als auch am westlichen Waldrand der Faunabrücke jeweils eine Niströhre mit einer nistenden Haselmaus besetzt. Aufgrund der Störung während der Kontrolle, flüchtete eine der Haselmäuse aus ihrer Niströhre (Abbildung 27). Die Nachweise wurden von der Meldestelle „Spurensuche Gartenschläfer“ bestätigt. Die Tubes wurden hängen gelassen, um die Tiere nicht weiter zu stören.
