Monitoring der Faunabrücke Imberg (BAB 8) in Baden-Württemberg

Projektbericht

Projektbericht
(2020-2022)

Standort: westlich Ulm; Bündelung BAB 8 mit ICE-Trasse; Bauwerksnummer: 7525 701

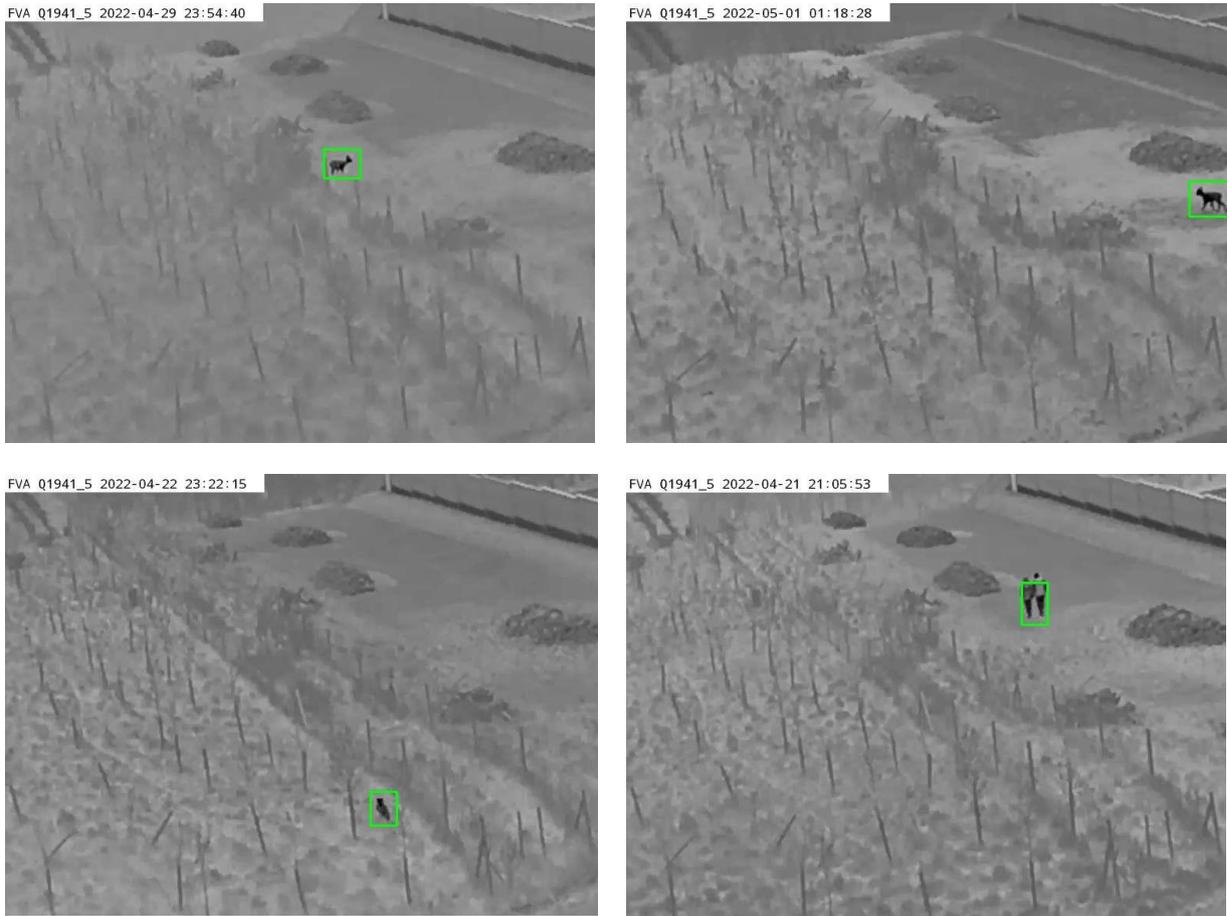
Anhand der Aufnahmen der Wärmebildkamera konnten Querungen von Rehen und Dachs auf der Faunabrücke Imberg nachgewiesen werden (Abbildung 29). In einer der Aufnahmen war ein Marder zu sehen, der einen der angelegten Steinhäufen als Versteck nutzte, eine Querung konnte allerdings nicht beobachtet werden. Alle beobachteten Wildtiere zeigten Verhalten, wie z.B. Fressen oder längeres Verweilen, was auf eine Nutzung der Faunabrücke als Habitat hindeutet. Dabei nutzten die Tiere sowohl den Randbereich, als auch den eingezäunten Gehölzbereich in der Mitte des Bauwerks. Alle Wildtieraktivitäten wurden nachts beobachtet. Ein Ereignis konnte mit der Wärmebildkamera dokumentiert werden, bei dem zwei Spazierende abends die Brücke zur Querung nutzten (Abbildung 29, unten rechts).

Abbildung 29: Bildausschnitte aus Aufzeichnungen der Wärmebildkamera auf der Faunabrücke Imberg mit unterschiedlichen Nachweisen: Reh (oben links und oben rechts), Dachs (unten links) und zwei Spazierende (unten rechts). Deutlich sind auch die angelegten Steinhaufen für Reptilien und die Pflanzstäbe zu erkennen.

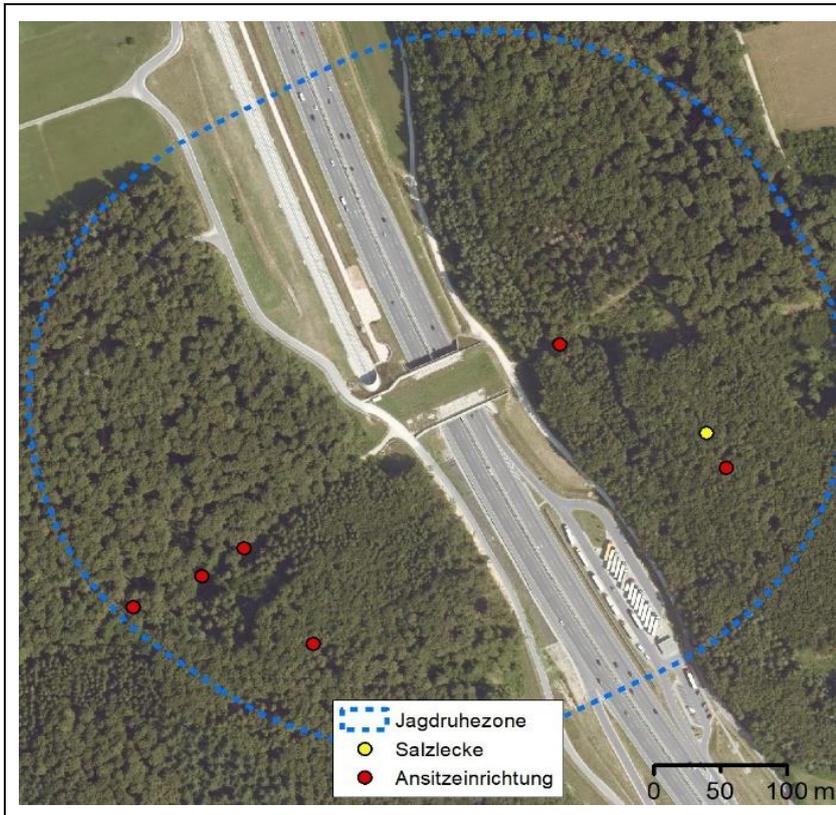
Abbildung 30:

Im Umkreis von 250 m von Tierquerungshilfen gilt gemäß JWMG eine Jagdruhe. In diesem Umfeld wurden dennoch mehrere jagdliche Einrichtungen festgestellt. Im Frühjahr 2021 wurden sechs stationäre Jagdeinrichtungen und eine Lockstelle mit einem Salzleckstein dokumentiert (Abbildung 30).

Die Jagdeinrichtungen (rot) und die Lockstelle (gelb) im Umkreis der Faunabrücke Imberg, sowie der jagdberuhigte Bereich im Radius von 250 m, gemessen vom Zugangsbereich der Faunabrücke. Geobasisdaten: © LGL, www.lgl-bw.de

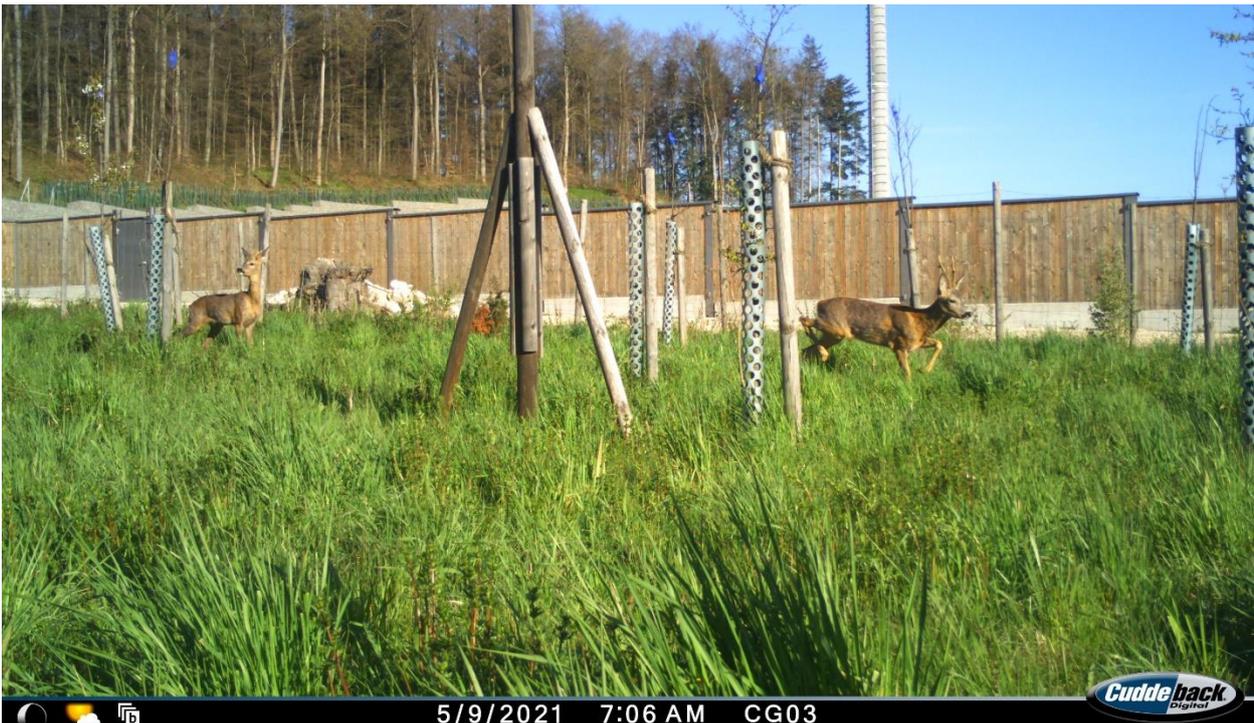
Im Laufe der Untersuchungen wurden jedoch auch erste Zeichen einer Nutzungszunahme wahrgenommen. Vor allem beim Reh ist ersichtlich, dass ab dem zweiten Untersuchungsjahr die Nutzungsintensität zunimmt. Es kann allerdings noch nicht von einer nachhaltigen Zunahme gesprochen werden.

Abbildung 33: Eine der sehr seltenen Aufnahmen von Rehen, die tagsüber das Bauwerk queren (insgesamt 11 Ereignisse in zwei Jahren). Die Zäune der Pflanzung sind umgefallen und lagen zu der Zeit auf dem Boden.
